萨扬水电站 817 事故及对我国水电站机电设备安全运行的警示

摘要: 本文介绍了萨扬-舒申斯克水电站 817 事故情况及原因分析,探讨了对我 国水电站机电设备安全运行的启示,从水电站机电设备的科研、设计、调度、管理等方面提出了安全建议。

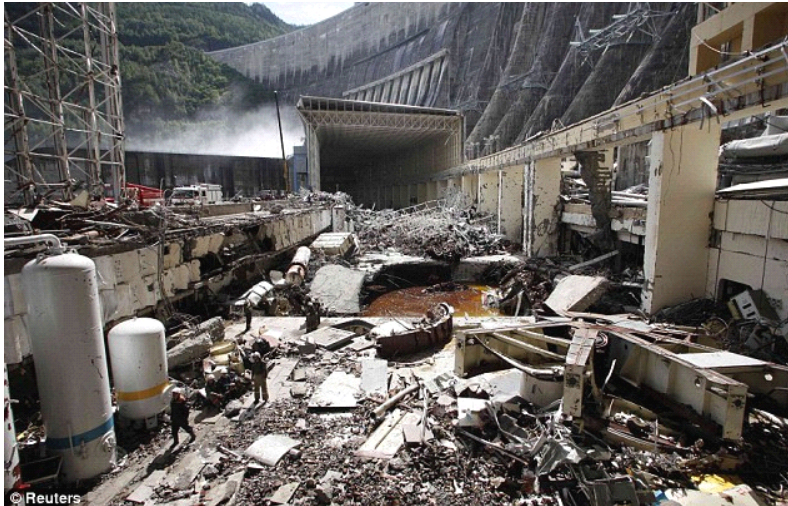
2009 年 8 月 17 日发生的俄罗斯萨扬·舒申斯克水电站的事故造成 75 人死亡,13 人失踪,2#、7#、9# 机组严重损坏,定子、转子、控制系统、主要开关、辅助设备 etc 全部损坏。其他台机组除正自检修的 6 号机组其控制柜、二次回路和控制线路损坏,损失较轻外,其余机组损失均非常严重,2# 机组、3# 机组和 4# 机组地区厂房的上部结构被完全破坏,安装间、1# 机组和 5# 机组的厂房的上部结构受到严重损害,玻璃窗全部冲毁。据俄罗斯事故原因技术调查委员会估算经济损失约 70 亿卢布。这次事故是由于机电设备的原因引发的,给水电站施工建设期“大水工、小机电”的惯常思维敲响了警钟。图 1 为电站发电厂房事故后的惨景。

图 1 2#机组破坏情况
